## **Zwischenbericht**

### **Artenschutzfachliche Bauwerksbegehung und ornithologische Begehung**

Gebäudekomplex Feldstr. / Lübecker Chaussee in 23858 Reinfeld

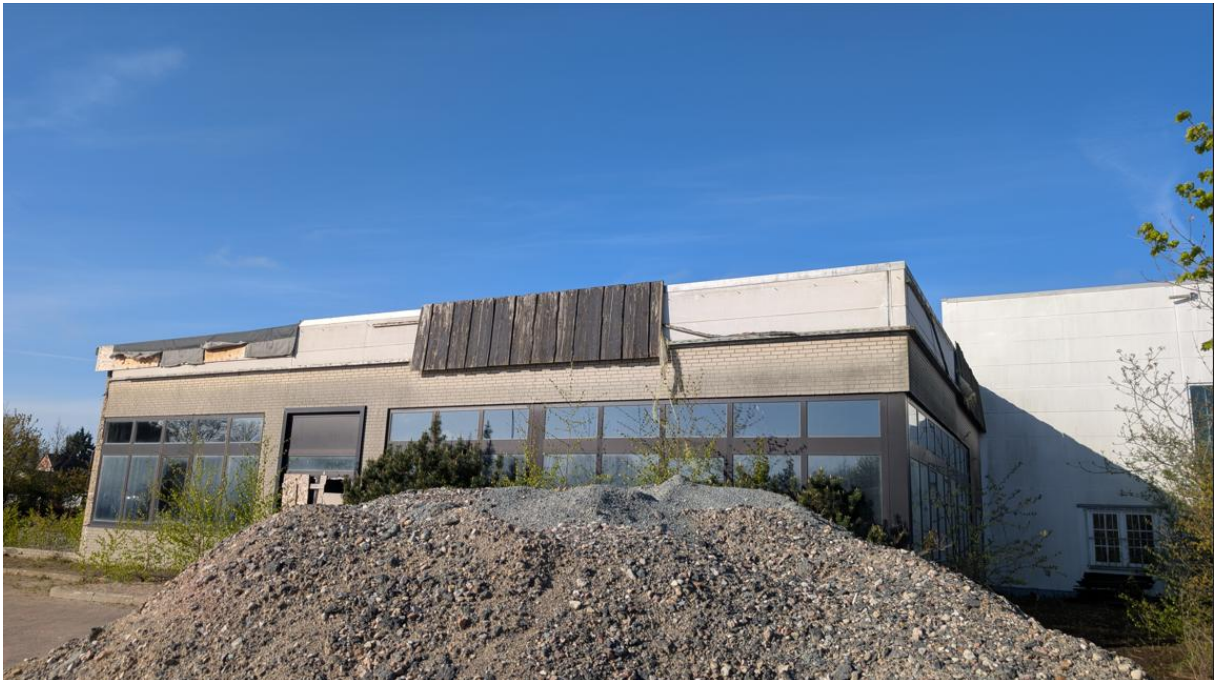
Das **östlich gelegene Gebäude** weist demgegenüber eine deutlich höhere artenschutzfachliche Relevanz auf. Am Gebäude bestehen zahlreiche potenzielle Spaltenquartiere im Bereich von Dachanschlüssen, beschädigten Verkleidungen, offenen Fassadenbereichen und konstruktionsbedingten Hohlräumen. Diese Strukturen besitzen ein erhöhtes Potenzial für gebäudebewohnende Fledermausarten. Darüber hinaus bestehen geeignete Brutplatzstrukturen für gebäudebrütende Vogelarten.

Am östlichen Gebäude wurden mehrere potenziell geeignete Spalten- und Hohlraumstrukturen festgestellt. Diese befinden sich insbesondere im Bereich der Dachanschlüsse, der Fassadenverkleidungen und der baulich offenen bzw. beschädigten Gebäudeteile.

**Abb. 1:** Östliches Gebäude des Gebäudekomplexes Feldstr. / Lübecker Chaussee in Reinfeld mit erhöhtem Potenzial für gebäudebewohnende Fledermäuse und gebäudebrütende Vogelarten.

Ein Rückbau des östlichen Gebäudes ist während der laufenden Brutperiode aus artenschutzfachlicher Sicht derzeit nicht konfliktfrei umsetzbar. Der tatsächliche Zeitpunkt einer artenschutzfachlich vertretbaren Durchführung ist vom konkreten Brutverlauf abhängig. Als fachlicher Orientierungszeitraum ist mindestens die Hauptbrutzeit von März bis Ende August, bei Rauchschwalben und Haussperlingen vorsorglich bis in den September hinein, zu berücksichtigen. Der tatsächliche Zeitpunkt einer möglichen Freigabe ist vom konkreten Brutverlauf abhängig.

Bis zum Abschluss der Brutzeit dürfen Einflugmöglichkeiten zu den Rauchschalbennestern und zu den von Haussperlingen genutzten Dachspalten nicht verschlossen, verbaut oder durch Netze, Planen, Gerüste oder Baumaterialien unzugänglich gemacht werden.

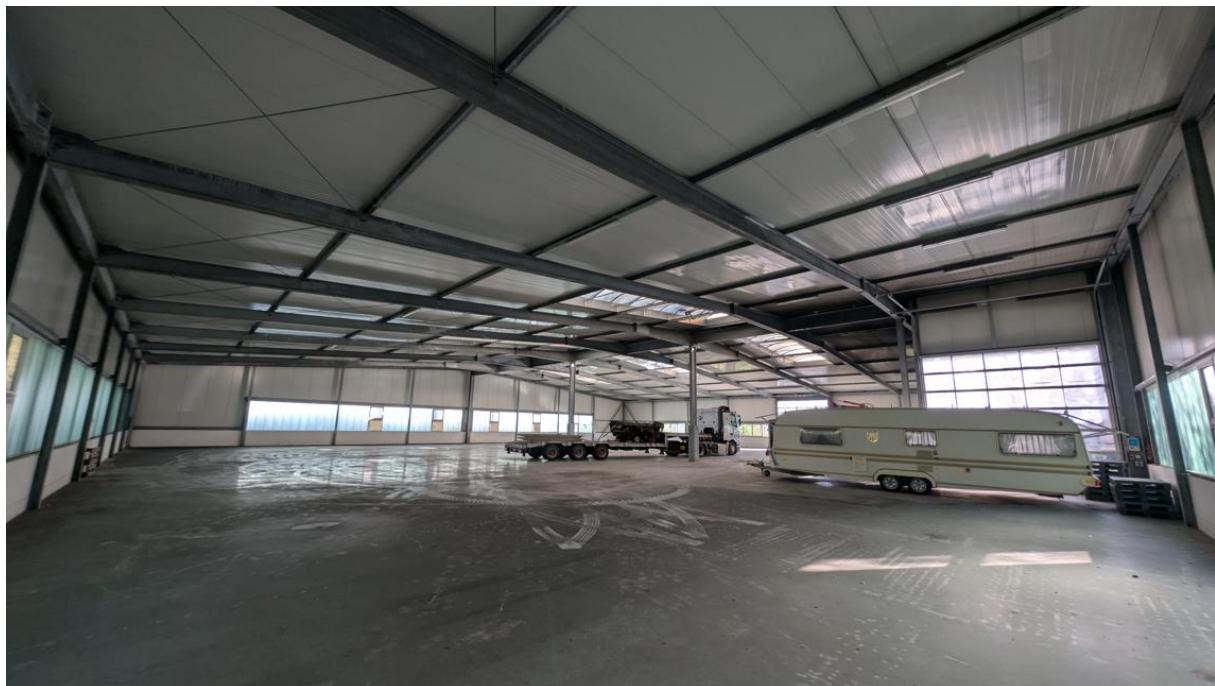
Das **westlich gelegene Gebäude** ist in Stahlbauweise errichtet. Die Konstruktion ist weitgehend geschlossen und weist nach derzeitigem Kenntnisstand keine geeigneten Spalten, Hohlräume oder sonstigen Versteckstrukturen für gebäudebewohnende Fledermäuse auf. Aufgrund fehlender geeigneter Einflugmöglichkeiten bestehen dort auch keine relevanten Brutplatzmöglichkeiten im Innenraum für Gebäudebrüter.

Für das westlich gelegene Stahlbaugebäude ergaben sich im Rahmen der Begehung keine Hinweise auf eine Nutzung durch Fledermäuse oder Gebäudebrüter. Das Gebäude weist nach derzeitigem Kenntnisstand keine besondere Eignung als Quartier- oder Brutplatz auf.

**Abb. 2:** Innenansicht des westlich gelegenen Stahlbaugesbäudes. Aufgrund der geschlossenen Konstruktion und fehlender Einflugmöglichkeiten bestehen hier keine relevanten Quartier- oder Brutplatzstrukturen.

Ein Rückbau dieses Gebäudes ist aus artenschutzfachlicher Sicht jedoch nur dann unkritisch, wenn ausgeschlossen werden kann, dass die aktiven Brutvorkommen am östlichen Gebäude durch die Arbeiten erheblich gestört werden. Dies betrifft insbesondere lärmintensive, erschütterungsreiche oder unmittelbar angrenzende Rückbauarbeiten während der laufenden Brutperiode.

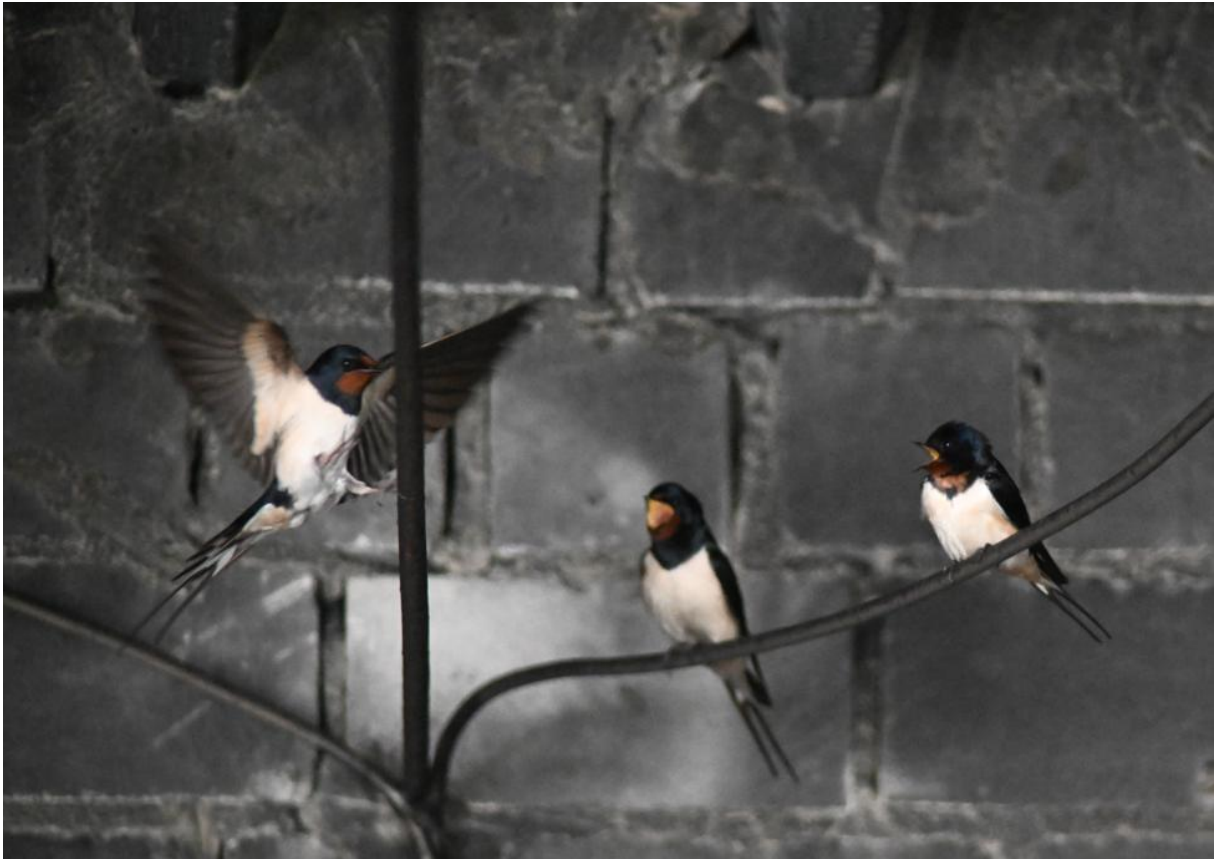
Darüber hinaus wurden Schwalben im und am Gebäude beobachtet. Es konnten mindestens fünf Neststandorte der Rauchschwalbe nachgewiesen werden. Die Nutzung des Gebäudes durch gebäudebrütende Vogelarten war daher bereits im Rahmen der ersten Begehung artenschutzfachlich relevant.

Im Rahmen der ornithologischen Kontrolle am 17.05.2026 wurden am östlichen Gebäude erneut Haussperlinge sowie Rauchschwalben (*Hirundo rustica*) festgestellt.

**Abb. 3:** Rauchschwalben (*Hirundo rustica*) im Innenraum des östlichen Gebäudes am 17.05.2026.

Nach derzeitigem Kenntnisstand erscheint die Bereitstellung von mindestens zehn geeigneten Rauchschnalben-Kunstnestern fachlich plausibel, um den Verlust potenzieller Brutplätze vorsorglich auszugleichen. Die Anbringung sollte möglichst in einem dauerhaft zugänglichen, offenen oder halboffenen Ersatzgebäude erfolgen, zum Beispiel in einer verbleibenden Halle, einem Nebengebäude oder einer geeigneten überdachten Struktur.

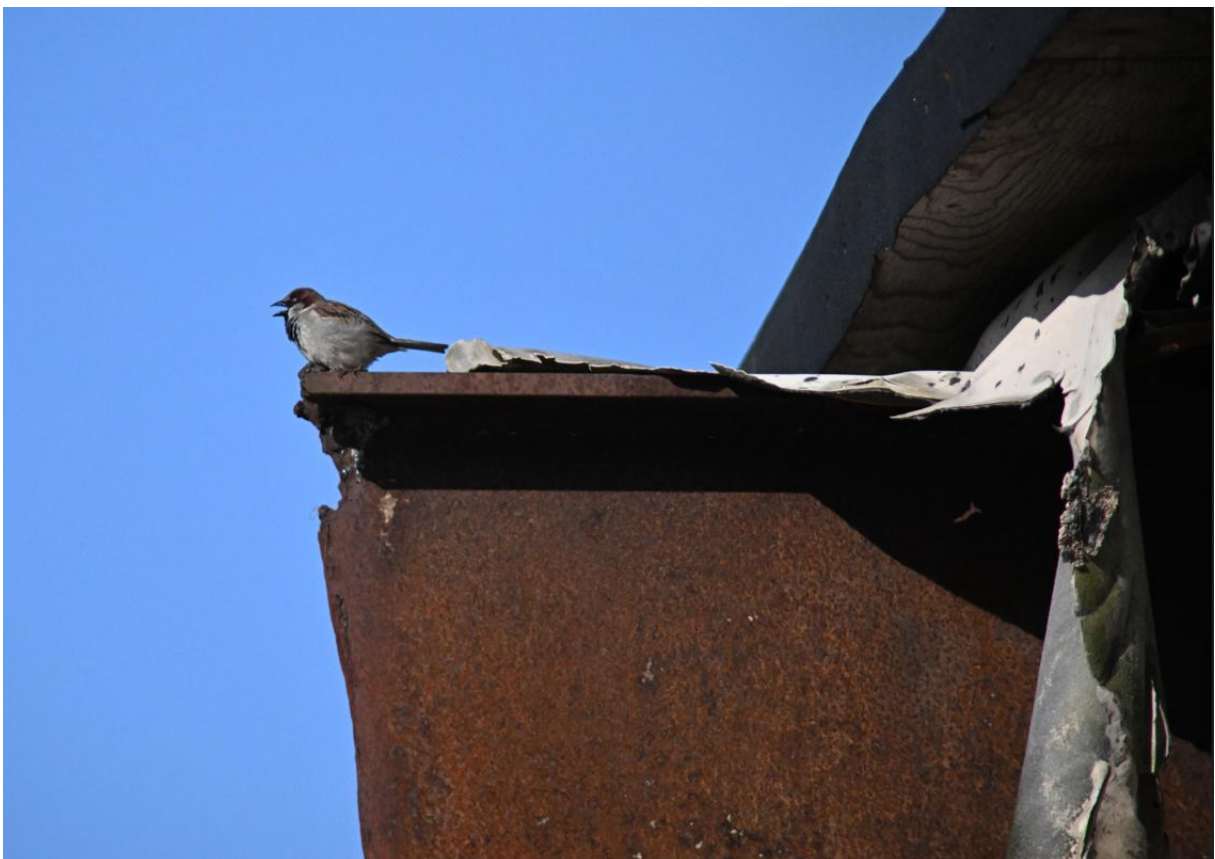
Am östlichen Gebäude ergaben sich bereits bei der Bauwerksbegehung Hinweise auf eine Nutzung durch gebäudebrütende Vogelarten. Es wurden Haussperlinge (*Passer domesticus*) im Bereich der Dach- und Fassadenanschlüsse beobachtet. Die Tiere nutzten Spalten und Öffnungen am Dachbereich als Einflug- bzw. Aufenthaltsbereiche.

Die Haussperlinge nutzten Spalten und Öffnungen am Dach des östlichen Gebäudes als Einflug- und Aufenthaltsbereiche. Das beobachtete Verhalten spricht mit hoher Plausibilität für eine Brutplatzbezogene Nutzung der Dach- und Fassadenstrukturen durch die Art.

**Abb. 4:** Haussperling (*Passer domesticus*) an einer Dachspalte des östlichen Gebäudes. Die Art nutzt Spalten und Hohlräume an Gebäuden regelmäßig als Brutplatz.

Für den Haussperling erscheint nach derzeitigem Kenntnisstand die Bereitstellung mehrerer geeigneter Ersatzbrutkästen fachlich sinnvoll. Der konkrete Umfang der Maßnahmen sollte auf Grundlage der weiteren Untersuchungen festgelegt werden. Geeignete Standorte sind geschützte Fassadenbereiche unter Dachüberständen oder an verbleibenden Gebäuden im unmittelbaren räumlichen Zusammenhang. Die Anbringung sollte möglichst gruppiert erfolgen, da Haussperlinge in Kolonien brüten. Wichtig für den Besiedlungserfolg sind Gehölzpflanzungen im Bereich der Nistkästen.

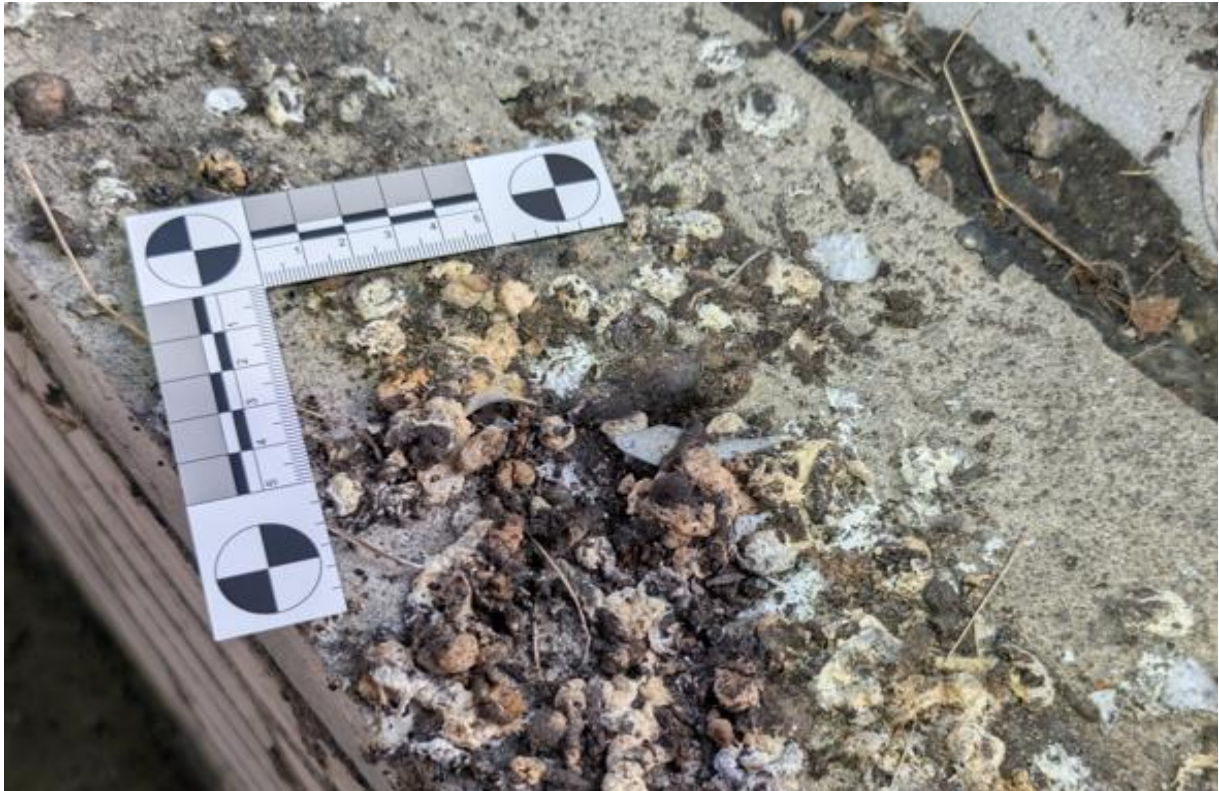
**Abb. 5:** Kotpuren und organische Reste unterhalb potenzieller Brut- und Aufenthaltsbereiche im östlichen Gebäude. Die Befunde sind als Hinweis auf eine wiederholte Nutzung des Gebäudes durch gebäudebrütende Vogelarten zu bewerten.

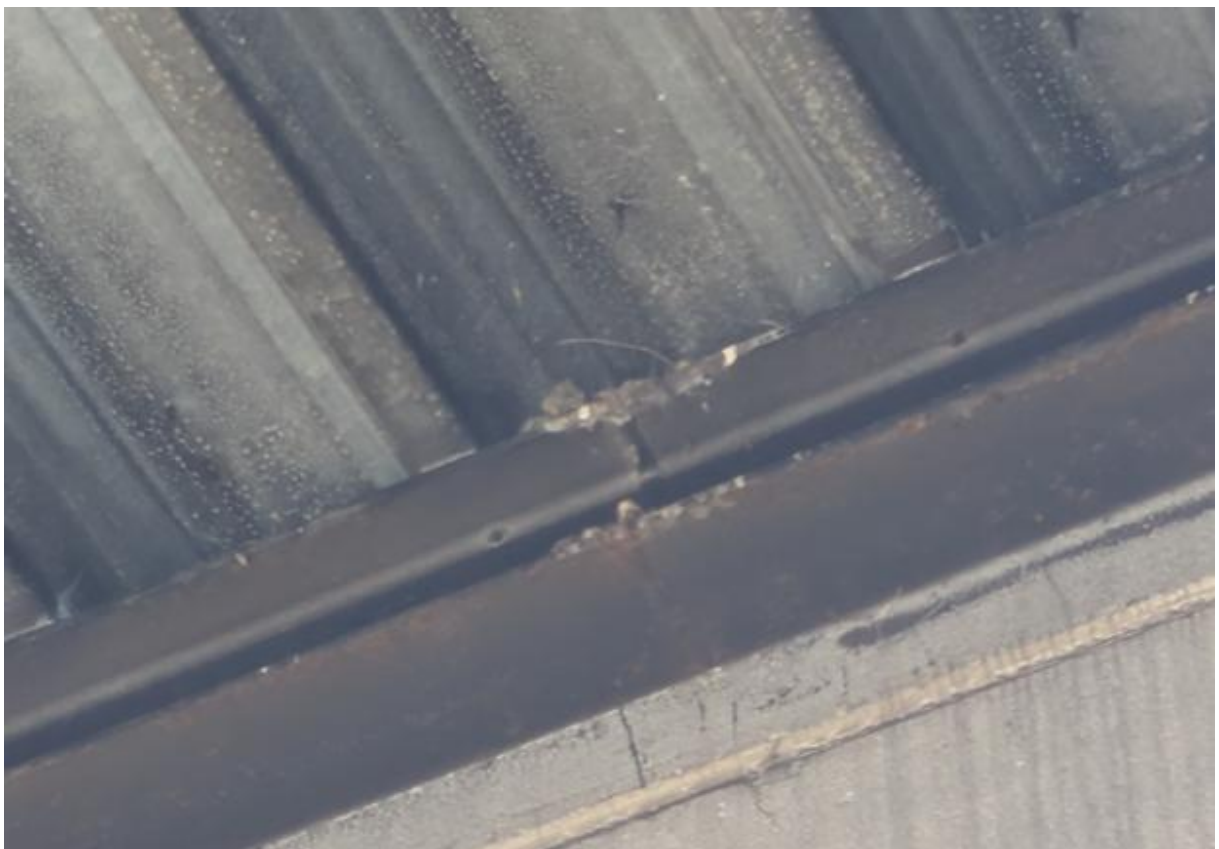
Das östliche Gebäude besitzt nach den bisherigen Untersuchungsergebnissen eine artenschutzrechtlich relevante Funktion für gebäudebrütende Vogelarten. Der Nachweis von mindestens fünf Neststandorten der Rauchschwalbe sowie die Nutzung von Dachspalten durch Haussperlinge führen dazu, dass ein Rückbau oder Teilrückbau während der Fortpflanzungsperiode nach derzeitigem Kenntnisstand mit erheblichen artenschutzrechtlichen Konfliktrisiken verbunden wäre und aus artenschutzfachlicher Sicht derzeit nicht empfohlen werden kann. Ein Rückbau während der laufenden Brutperiode könnte insbesondere folgende Verbotstatbestände auslösen:

**Abb. 6:** Neststandort der Rauchschwalbe (*Hirundo rustica*) im Bereich der Dachkonstruktion des östlichen Gebäudes. Die Lage des Nestes in einer geschützten Spaltenstruktur verdeutlicht die Bedeutung des Gebäudes als Fortpflanzungsstätte für gebäudebrütende Vogelarten im Sinne des § 44 BNatSchG.
